## Mesure de la drainabilité sur un revêtement réalisé en Aqua-Lib : retour d'expérience à 4 ans.

**Nature de l'essai :** Mesure de la drainabilité d'un revêtement réalisé en Aqua-Lib.

**Commune :** Aix les Milles (13).

**Nature du revêtement testé :** Trottoir piéton, réalisé dans le cadre de l'aménagement de l'éco-quartier de la Duranne.

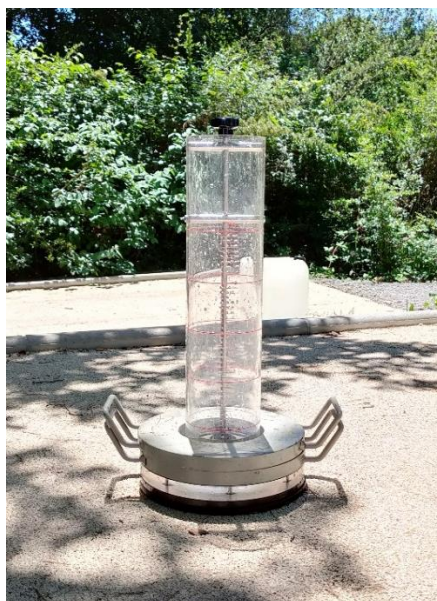
Fig. 1 : Drainomètre de chantier utilisé pour réaliser les mesures *in situ*.

L'appareil utilisé est un drainomètre à flux radial conforme à la norme EN 12697-40. Cet appareil consiste à la détermination de la drainabilité *in situ* d'enrobés drainant. L'essai réalisé sert à mesurer la capacité à drainer l'eau (drainabilité) d'un revêtement. En tant que tel, cet essai sert à établir les variations de la capacité drainante d'un revêtement avec le temps. Pour que l'essai soit valable, il est recommandé que la surface de la zone d'essai soit propre et exempte de débris.

L'essai consiste à déterminer la vitesse de percolation d'un fluide (eau) en mesurant le temps moyen d'écoulement d'une quantité d'eau (4 L) à charge variable faible, à travers une surface de mesure spécifiée. Dans notre cas, cette surface circulaire a un diamètre de 100 mm, et est donc égale à 78,5 cm<sup>2</sup>.

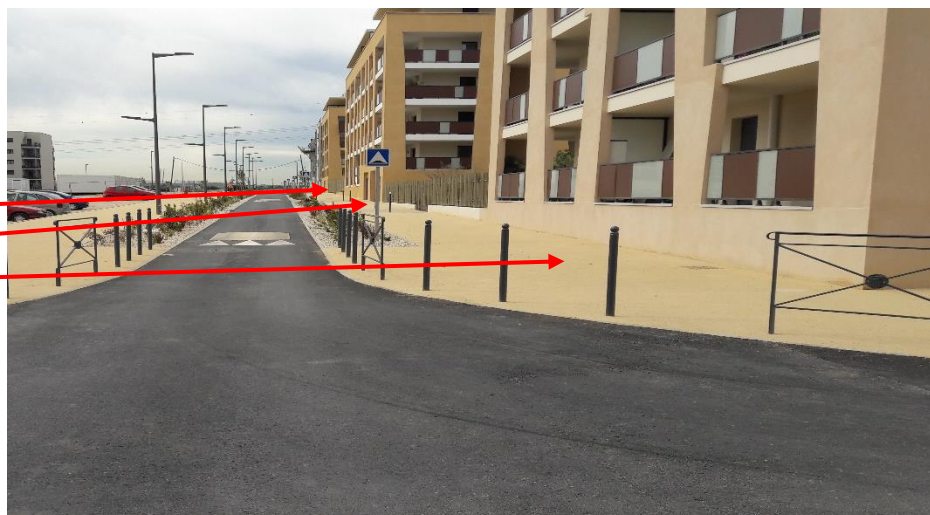
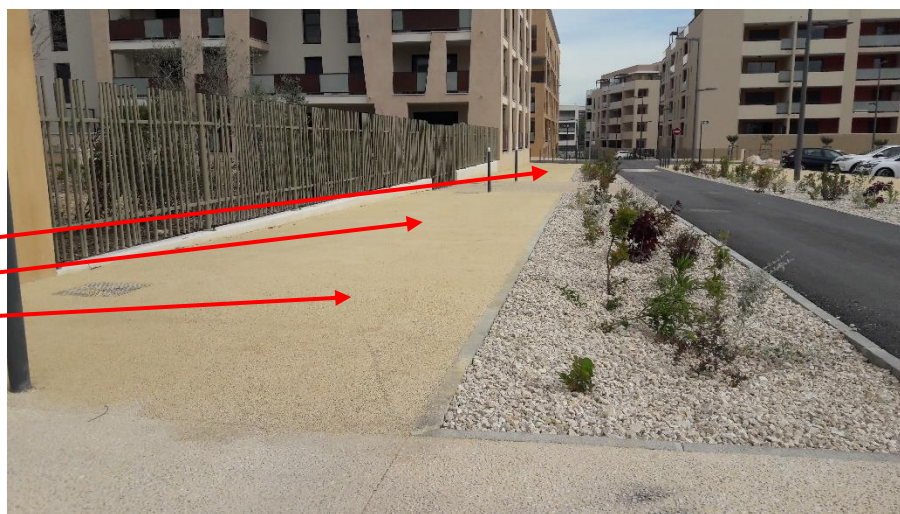
Au cours de cet essai, **3 séries de trois mesures ont été effectuées sur le trottoir de la rue de Fresse de Monval**. Les emplacements des mesures réalisées (Zone A, B et C) sont indiqués sur les illustrations suivantes (Fig. 2). Chaque point de mesure est distant d'environ 30 à 40 mètres.

**Fig. 2 :** Zones de réalisation des essais de drainabilité (*rue De Fresse de Monval*).

La microtexture de la zone étudiée ne semble pas trop avoir évolué depuis sa mise en œuvre au printemps 2016. Le comportement et la tenue du revêtement suite aux sollicitations piétonnes est correct après 4 ans. D'un point de vue macroscopique, le revêtement semble avoir conservé son aspect drainant.

Comme l'indiquent les résultats présentés dans le tableau ci-dessus, **les vitesses de percolation obtenues sur les 3 Zones du revêtement (Zone A, B et C) sont comprises entre 1,4 et 1,8 cm.s<sup>-1</sup>**. Ces valeurs permettent donc de constater que le revêtement mis en place trois ans auparavant (printemps 2016), sur un trottoir destiné à un usage piétonnier, est toujours drainant.
